حارة السيباني - بركة الموز

التوثيق وخطة الإدارة

وزارة التراث والثقافة
سلطنة عُمان

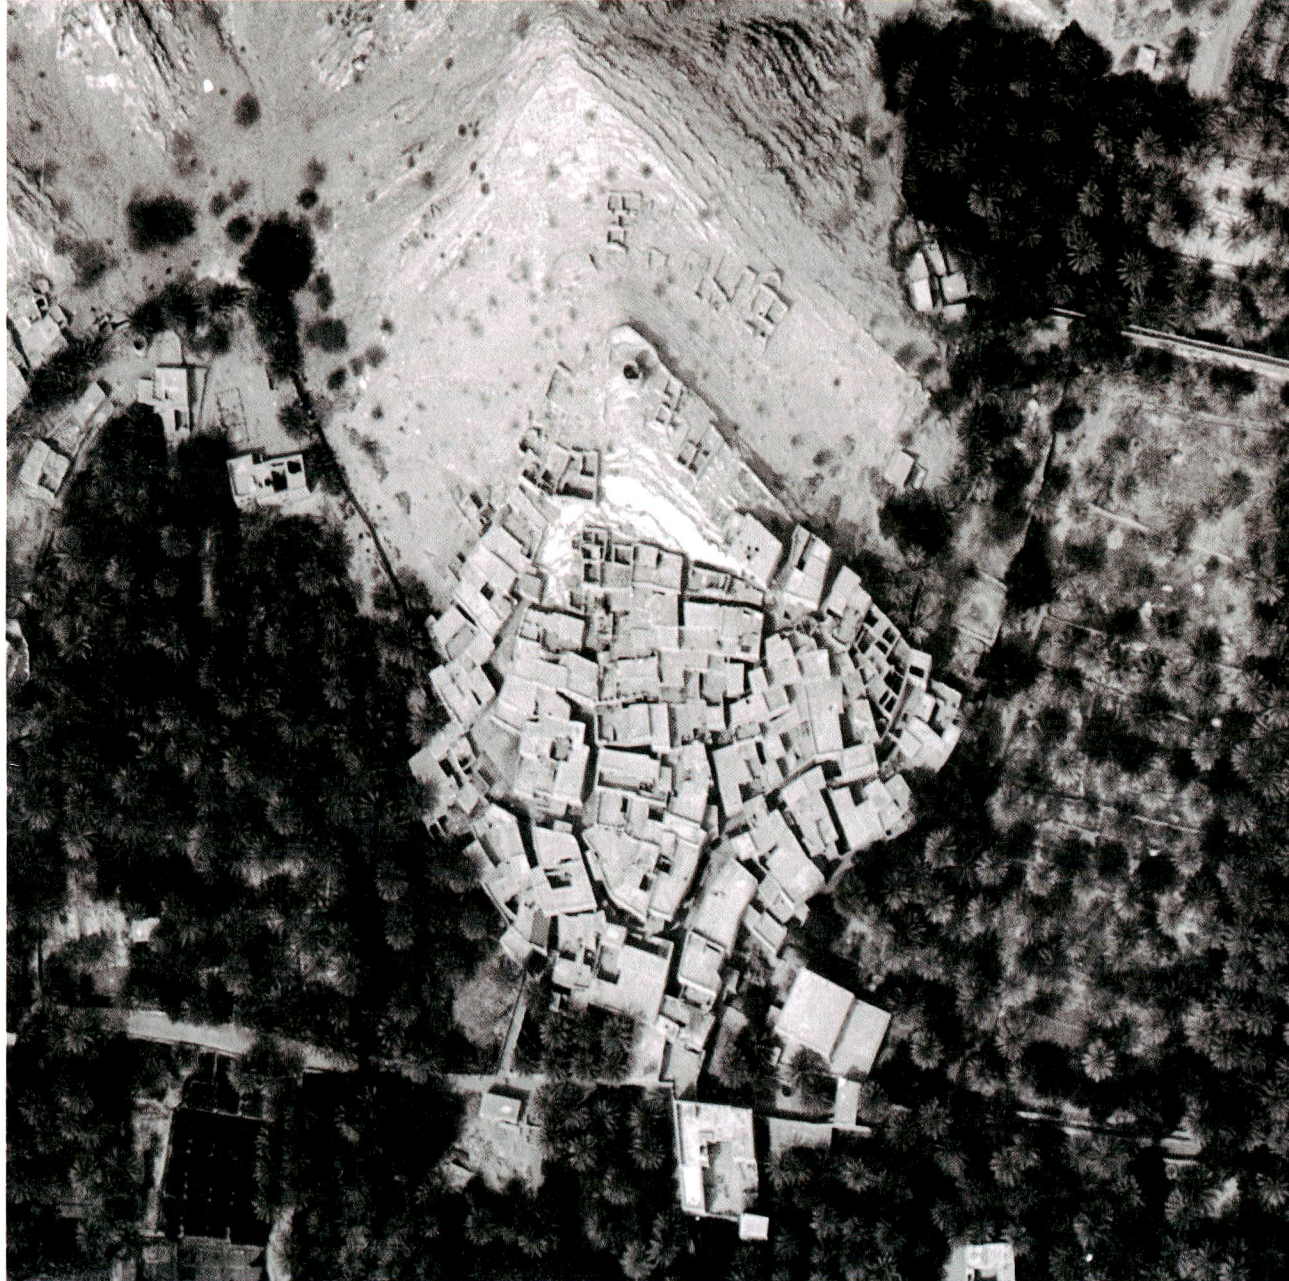
الشكل ١-٣: صورة جوية لحارة السيباني.

- إعداد الإرشادات التفصيلية لآلية توثيق العمل الميداني وإنتاج الرسومات التخطيطية لاستخدامها في الموقع.
- شراء الصور الجوية وتحضيرها للاستخدام في الموقع (الشكل ١-٣).
- إعداد جداول ملائمة لإدخال البيانات في بعض المواقع المحددة (الشكل ٢-٣).
- إعداد استراتيجية للتعامل مع البيانات وحفظها. ولقد حصلت الجامعة على الصور الجوية المدرجة أدناه من الهيئة الوطنية للمساحة، بتنسيق من أحد طلابها في مرحلة الدكتوراة.

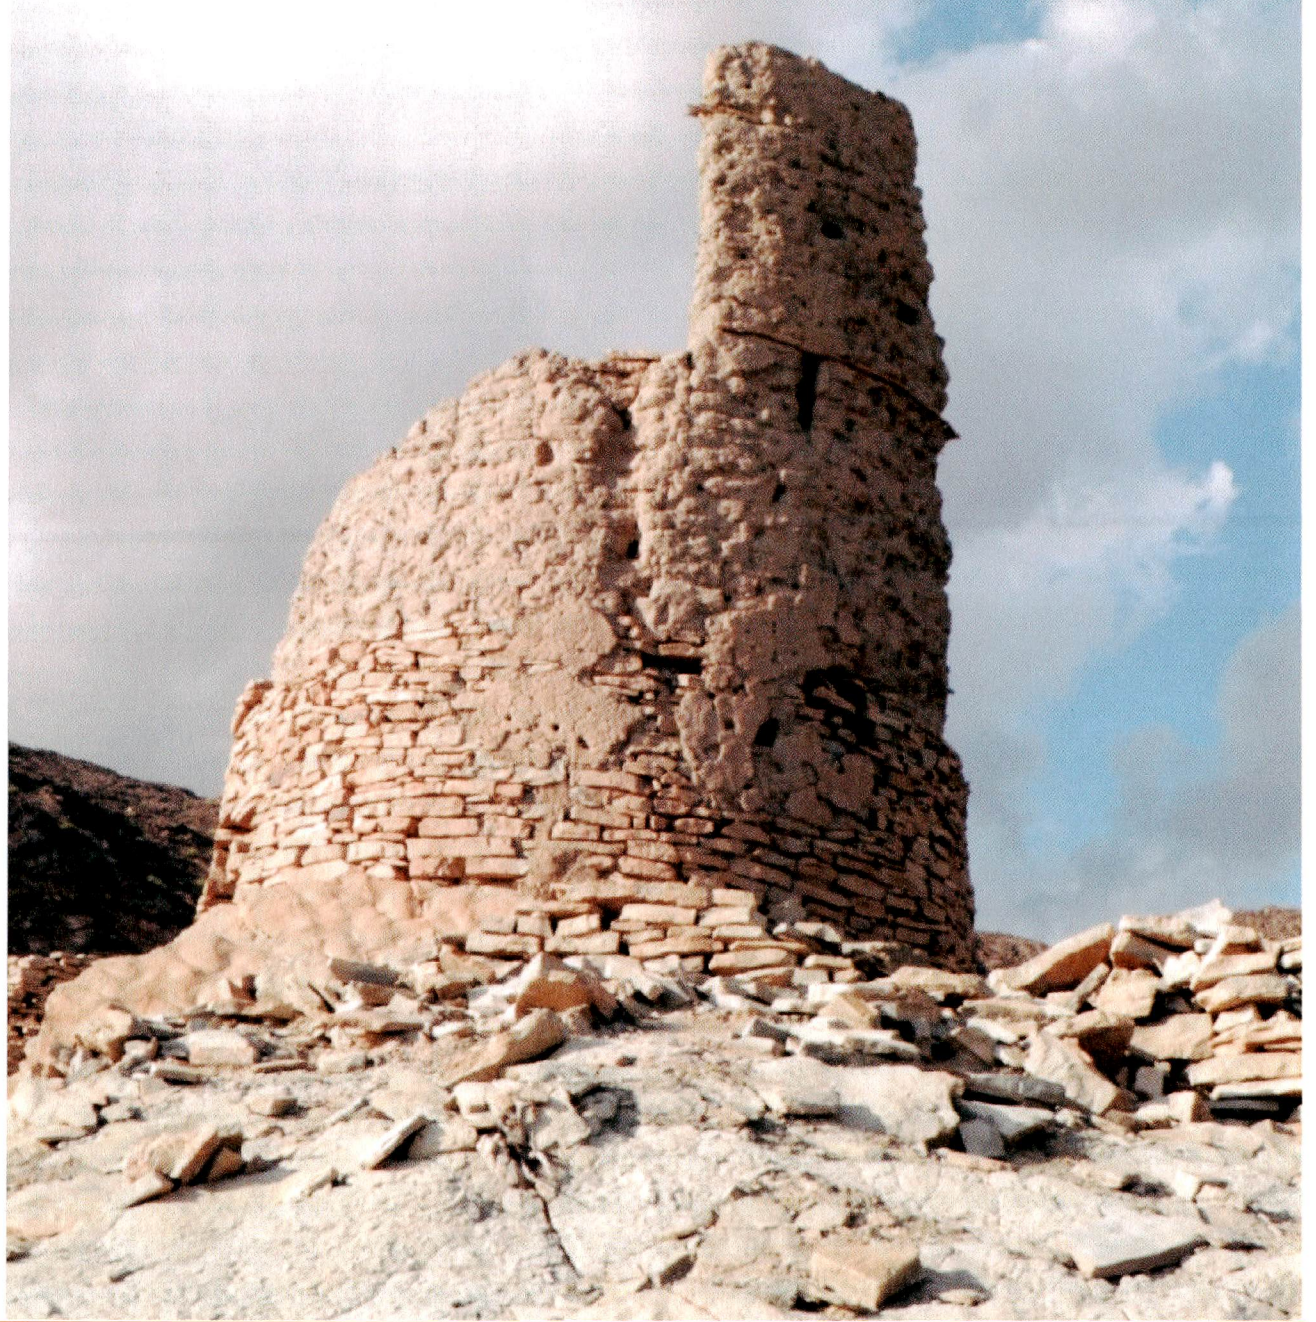
الشكل ٤ - ٣ (الصفحة السابقة): البرج الدائري الكبير في حارة السيباري.

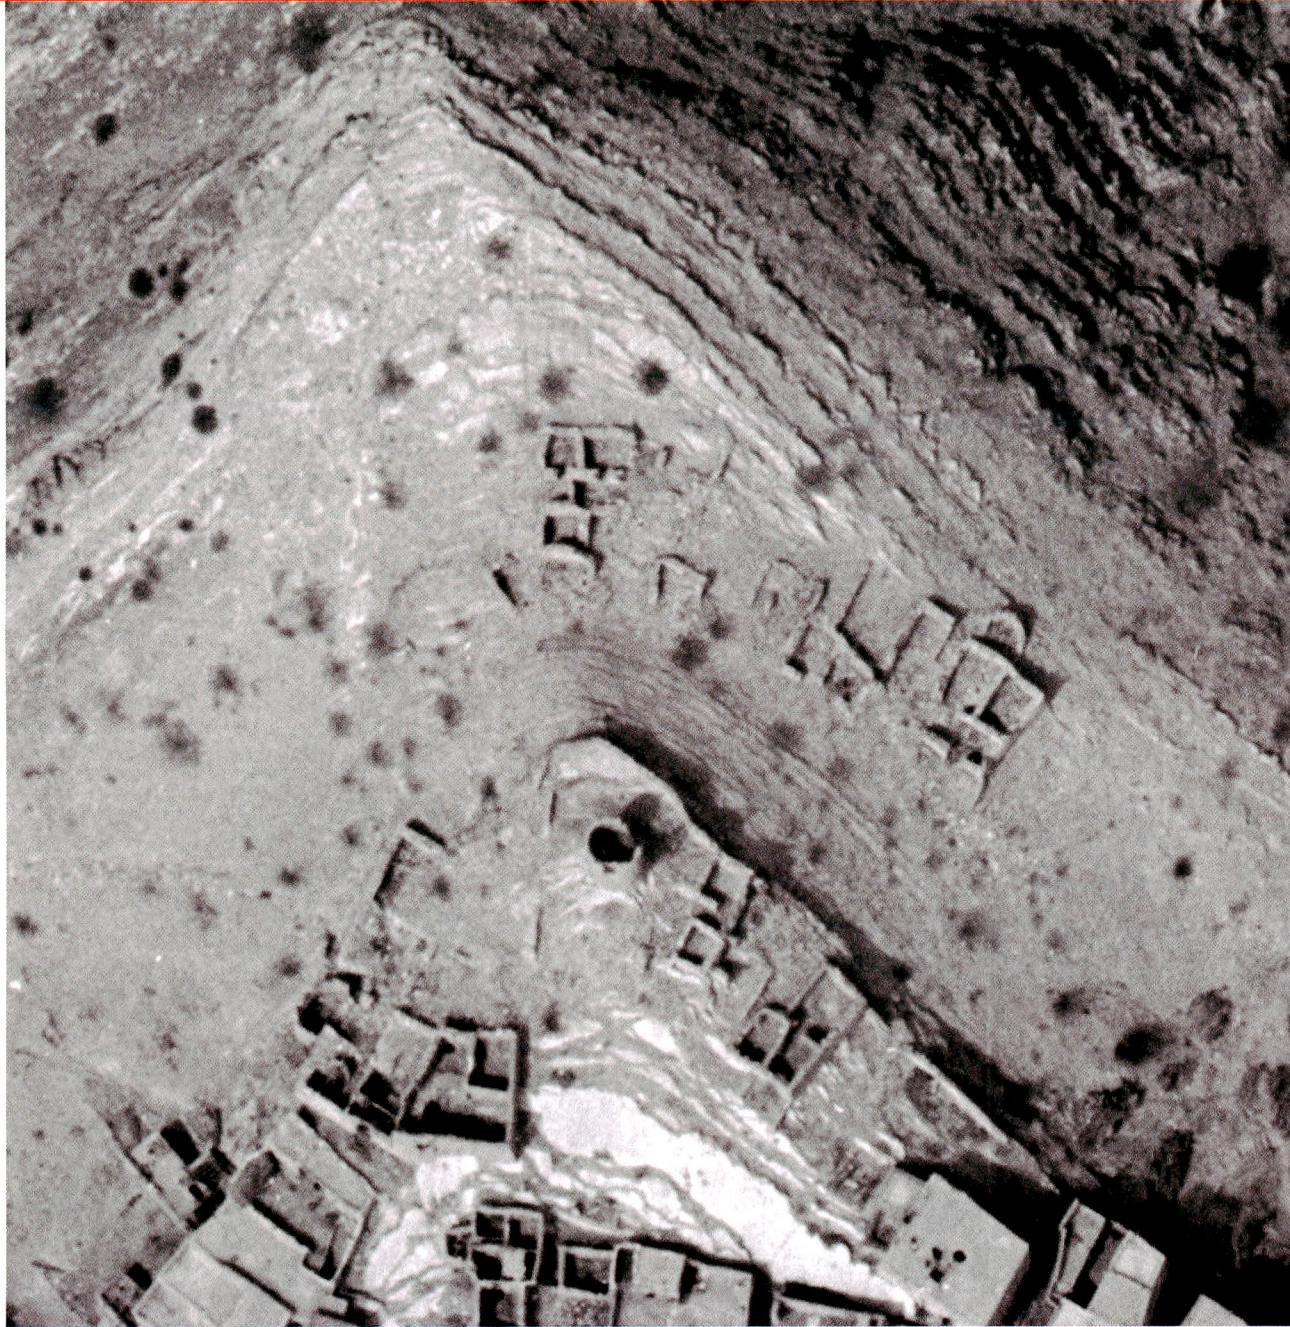
الشكل ٤ - ٤: الموقع المُحتمل لمستوطنة سابقة.

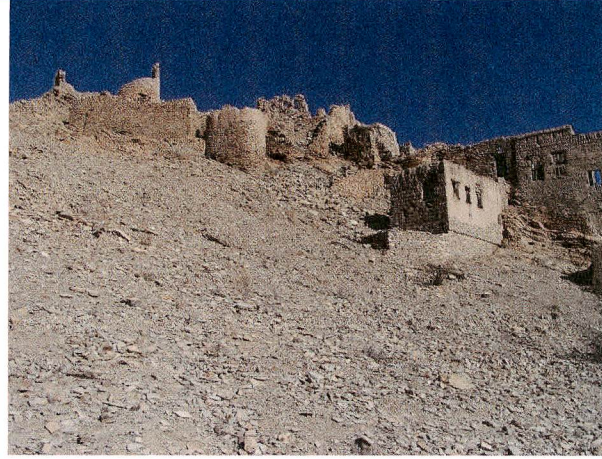
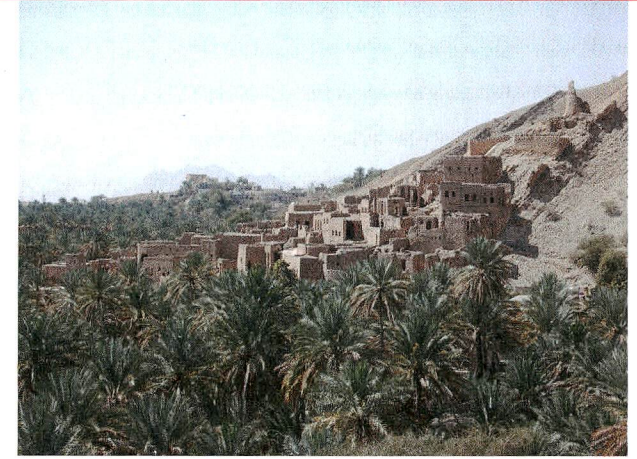
الشكل ٤ - ٥ والشكل ٤ - ٦ (في الأعلى): الحد الشرقي والحد الغربي المحصنان في حارة السيبياني.

وقد تبين من مخطط الحارة أنّ البرج الدائري الواقع في قمة التلة (A7) قد أتاح إمكانية المراقبة والتواصل مع الأبراج الأخرى المنتشرة (حلقة داخلية وحلقة خارجية من الأبراج المحيطة بالواحة) تشكل في مجموعها نظاماً دفاعياً لحارة السيبياني والواحة (الشكل ٤-٥ والشكل ٤-٦). أما الحافتان الشرقية والغربية للحارة والممتدتان من هذا البرج على طول المنحدر، والواقعتان بزاوية قائمة لبعضهما تقريباً فهما محصنتان ببناء حجري جاف كبير (الشكل ٤-٧ والشكل ٤-٨). ويحتوي الجدار الشرقي على "بوابة للهروب" (بين المسكنين D2 و D3) تفضي إلى أسفل التلة باتجاه منطقة (الجنينة) التي يوجد فيها مسجد صغير ومقبرة. وهناك بقايا متهدمة من عدد من الأبنية الحجرية الجافة في المنطقة الواقعة خلف البرج (الشكل ٤-٧ والشكل ٤-٨)، والتي يروى بأنه

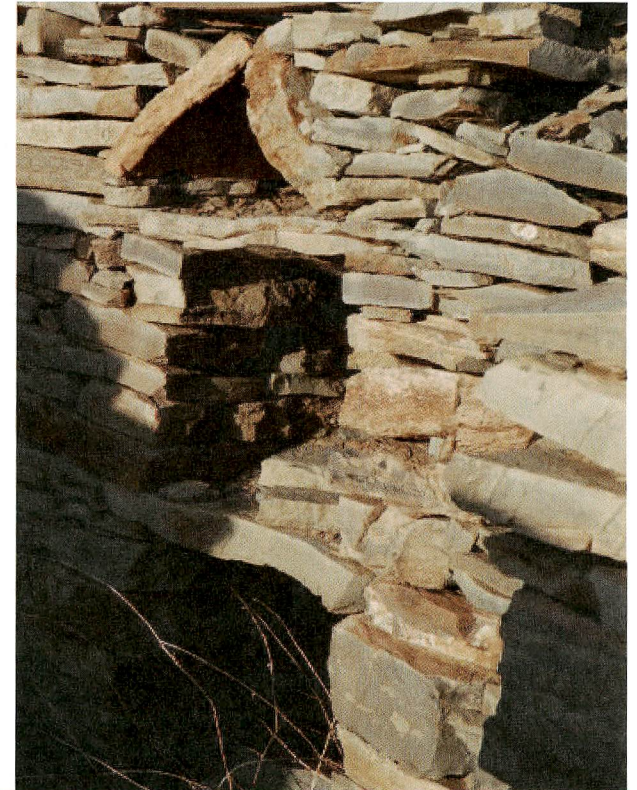
الشكل ٤ - ٧ والشكل ٤ - ٨ (في الأسفل): تشابهات إنشائية بين الأطلال في حارة السيبياني ببركة الموز (يسار) واسطنبول بإمطي (يمين).

كان يستخدمها الحرّاس (السياب)، وربما أخذها لاحقاً رعاة الأغنام شبه الرّحل (الشواويون) واستخدموها لإيواء قطعانهم. تتشابه هذه الأبنية من حيث البناء والمظهر مع الحارة التي تسمى (إسطنبول) والتي يُشاع أن يكون لها أصل قديم، وتقع قرب (إمطي). ومن المحتمل أن تكون هذه الأبنية قد استُخدمت بدايةً للسكن (الشكل ٤-٧ والشكل ٤-٨) ويمكن أن تكون أيضاً جزءاً من مركز قديم لحارة السيباني. وتجدر الإشارة هنا إلى أن التحسين الذي شهدته الحارة في القرن السابع عشر الميلادي إبان حكم اليعاربة كان في الحقيقة عبارة عن إعادة بناء وتوسعة لحارة كانت موجودة مسبقاً (بناء على ما قاله ولكنسن Wilkinson). وقد عُثر كذلك على كمية كبيرة من المتحجرات في محيط هذه المنطقة (الشكل ٤-٩).

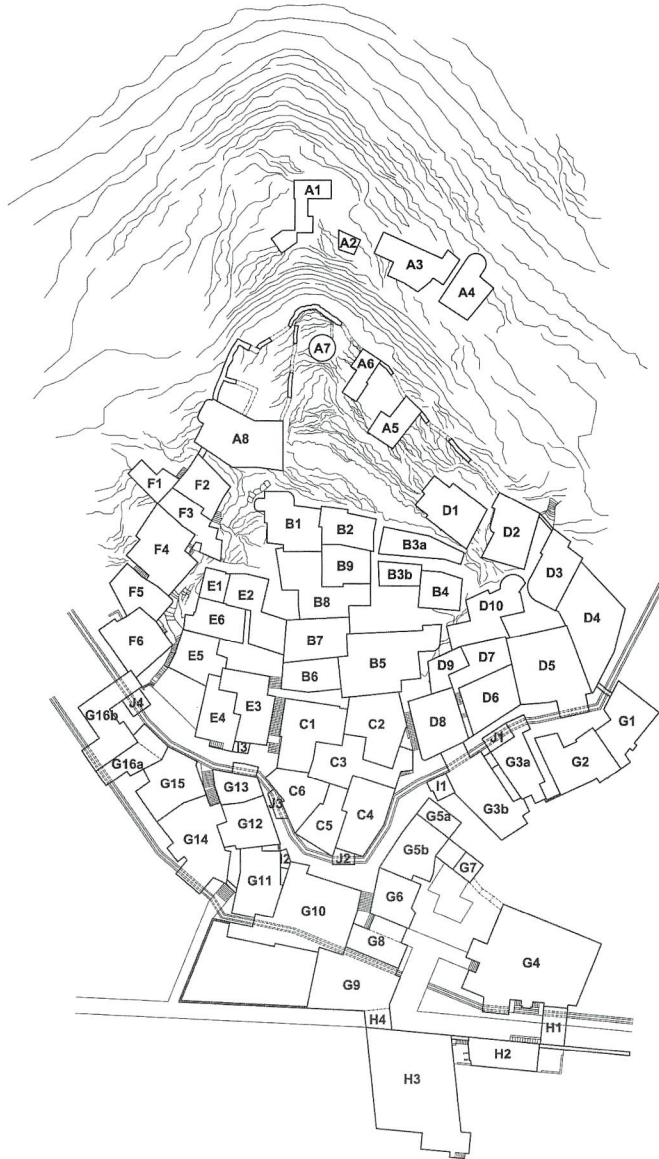
الشكل ٤ - ١٣: مخطط لبرج المقاصير.

الشكل ٤ - ١٤: تحديد المباني والأراضي وفقَّت لتشكّل حارة السيياني.

وبناءً على العمل الميداني وتحديد الآثار الفارقة والمعلومات التي جمعت من سكان الحارة أمكن رسم خارطة توضح عملية التشكل التي سبق توضيحها، وتحدد جميع البيوت وأنواع المباني الأخرى (الأشكال من ٤-١٣ إلى ٤-١٧). ويسود الاعتقاد بأن الحارة الأقدم كانت قريبة من القمة، محصنة بالانحدار الطبيعي للتلة، و متمحورة حول شكل من أشكال التحصينات الدفاعية في المكان الذي يشغله البرج حاليًا. ولقد تطوّر هذا التشكيل مبدئيًا بالنزول من التلة، إلا أنه نتيجة لقيام اليعاربة بإعادة بناء الحارة وما نتج عن ذلك من تمديد لقنوات الفلج، فقد بدأت حارة أخرى بالنشوء إلى جانبها، وتوسعت تدريجيًا صعودًا، لكنها تفرعت أيضًا بكلا الاتجاهين من مركز رئيسي. وتبدو الأبنية المتهمة الواقعة خلف البرج والمشيّدة كليًا من صخور جافة مرصوفة فوق بعضها البعض أقدم بكثير، وربما كانت جزءًا من توزيع سكاني قديم.

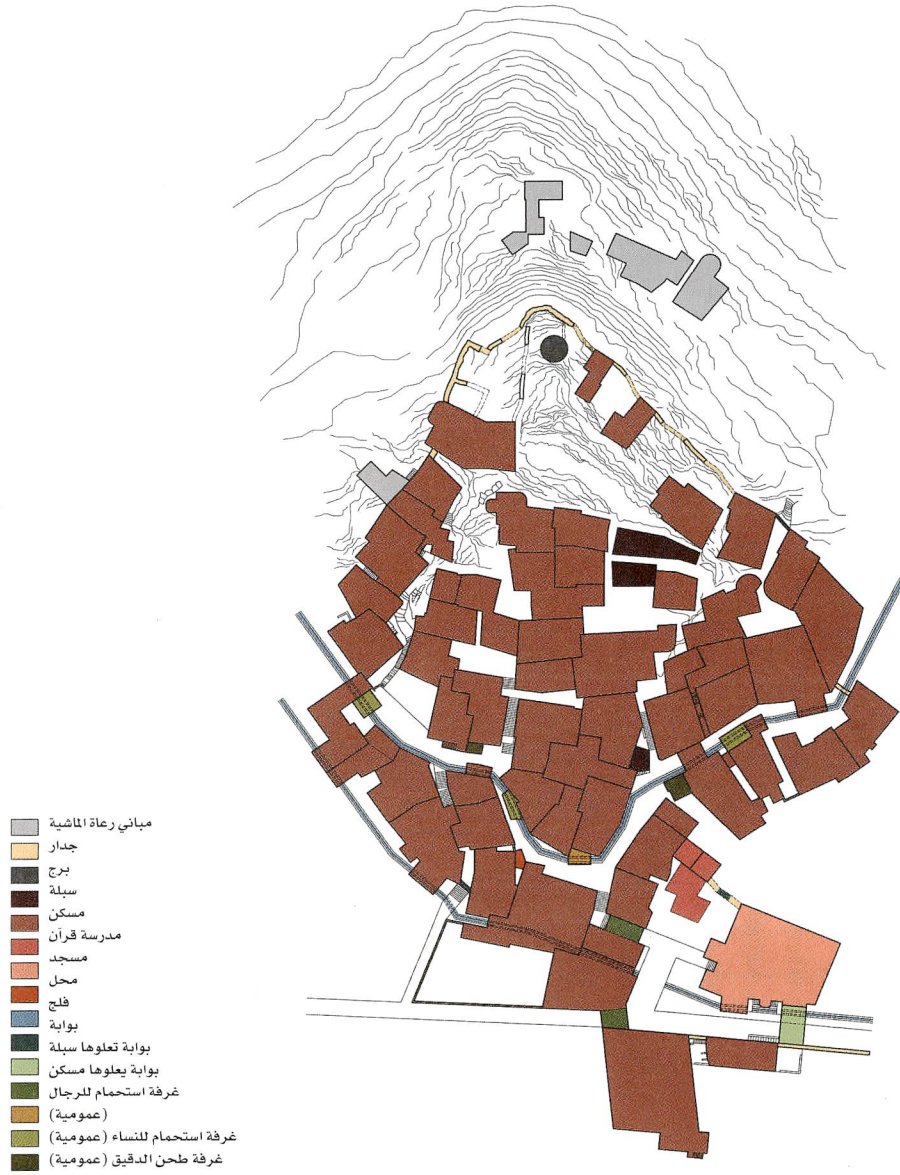
الشكل ٤-١٥: مكونات حارة السياني.

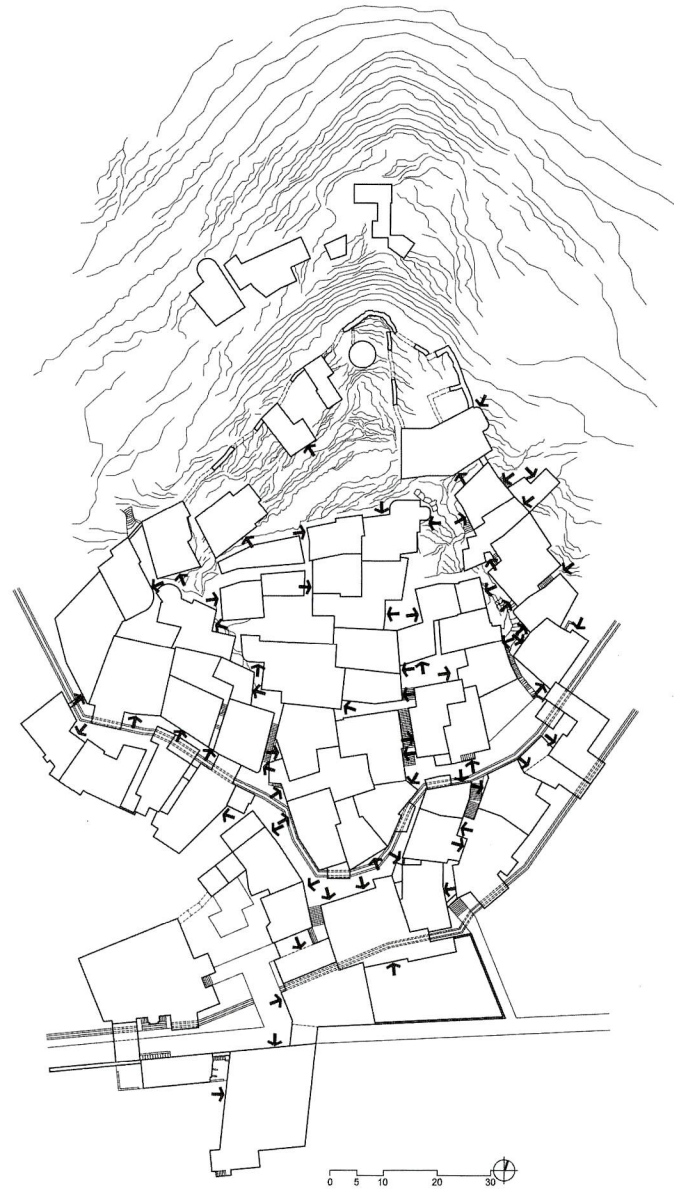
الشكل ٤ - ١٧: خارطة توضح مداخل المساكن.

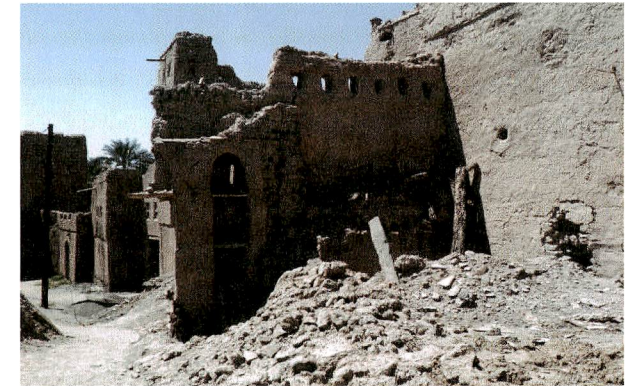
الشكل ٤ - ١٩: بقايا مدرسة القرآن في الطرف الشمالي من ساحة المدخل.

تحتوي الحارة على عدد من المرافق العامة تتركز غالبًا على طول قناتي الفلج أو بالقرب منهما، واللتين ينقسم فيهما فلج الخطين داخل الحارة. ومن بين تلك المباني مسجد الولجة (الشكل ٤ - ١٨، و ٤ - ١٨ ب) وبقايا مدرسة القرآن (الشكل ٤ - ١٩). وانسجامًا مع الطبيعة الرسمية السائدة في محافظة الداخلية (Bandyopadhyay 2000, 2010, 2011; Bandyopadhyay & Sibley 2003) يتخذ المسجد شكل "شبه المكعب" في مظهره بمدخلين أمامي وخلفي على منصة مرتفعة، ويحتوي على محراب مقوَّس غير مزخرف، وتعلوه قبة صغيرة (بومة). أما المدرسة فلم يبق منها سوى واجهة المدخل (الجنوبية) - والتي كانت فيما مضى قاعة طويلة ذات ارتفاع بارز - وكانت تحتوي على طابق سفلي وغرفة بئر ملحقة بها يمكن دخولها من الجهة الشمالية. وكانت هذه البئر المصدر الوحيد للماء إلى جانب الفلج، وبذلك فقد أدت دورًا حيويًا في

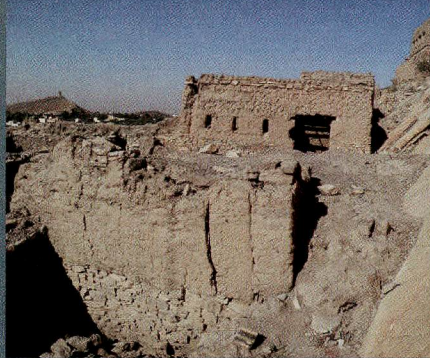
المبنى B3a: عبارة عن سبلة عامة (سبلة الفوق) واقعة في سفح التواء الصخري في الجزء الأعلى للحارة (حارة الفوق)، وكانت ملكاً لقبيلة السبياني تستخدمها في فصل الصيف. تحتوي على ثلاث غرف: واحدة في الجهة الشرقية مبنية من الحجارة وهي عبارة عن سرداب استخدم حظيرة للحيوانات، ويمكن من خلاله الدخول إلى مصطبة مجاورة. وتوجد أسفلها غرفتان ملحقتان مبنيتان من الحجارة والطوب الطيني في الجهة الغربية، وكانت تستخدمان للاجتماع والغرف ممتلئة بأنقاض الجدران المتهدمة.

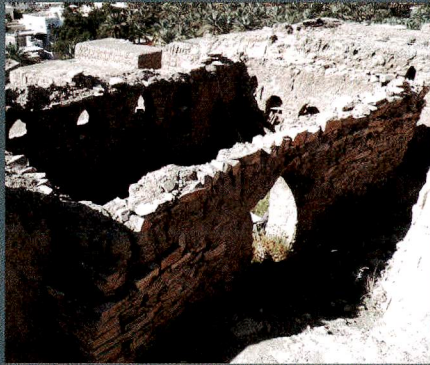
المبنى B3b: عبارة عن سبلة عامة تقع جنوب سبلة الفوق (B3a)، وكانت ملكاً لقبيلة السبياني تستخدمها في فصل الشتاء. وتحتوي على غرفة مستطيلة يمكن الدخول إليها من فجوة مقوسة مستديرة في جدارها الشمالي من الخط الذي يفصل بين السبلتين B3a و B3b. أما الجدران الأخرى فتحتوي على كوى. وقد بُنيت السبلة من خليط من الحجارة والطوب الطيني.

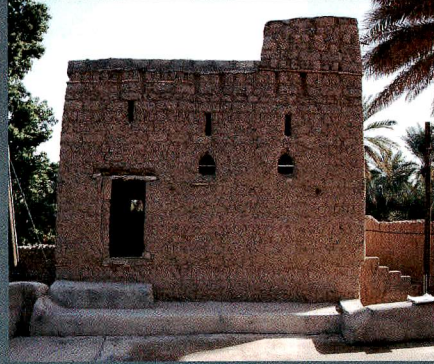
المبنى H1: يتكون من سبلة عامة (سبلة الصباح) وتعرف بذلك نظراً لموقعها فوق البوابة الشرقية الرئيسية (الصباح الشرقي). وفي سياق مرحلة التوسع الأخيرة للحارة كانت السبلة في الأساس لقبيلة الصقور (الصقري). والمبنى عبارة عن غرفة مستطيلة واسعة، لها مدخل من شمالها من مصطبة المسجد، ومدخل آخر من غربها من الساحة عبر سلم، وتحتوي الجدران على كوى ونوافذ ومنافذ تهوية ضيقة، كما يحتوي السقف على فجوة لإتاحة دخول الهواء والضوء إلى السبلة.

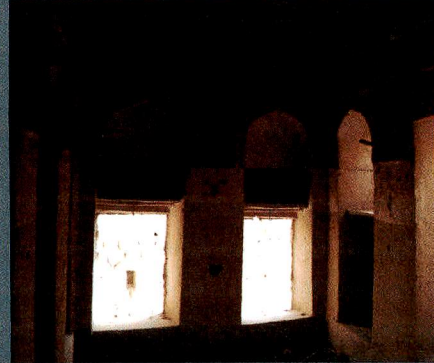
المبنى F6: يحتوي على سبلة شبه عامة تعود لعائلة معروفة من بني ريام. وتقع السبلة عند مستوى الطابق الأول للمنزل إلا أنها مفصولة عنه، ولذلك يوجد بها مدخل ثانوي للمنزل. ويحتوي الجدران الشمالي والغربي على فتحات ضيقة موجهة استخدمت للمراقبة/لوضع الأسلحة، مما يشير إلى قيمة فخرية أكثر منها دفاعية، وتشتمل النقوش الزخرفية المميزة على زخارف جدارية صفراء وبيضاء وخضراء اللون، وشرائط عمودية مطلية خضراء واضحة للتجسيم، وسقف أحمر مطلي به رسوم زهرية بيضاء وفيروزية اللون.

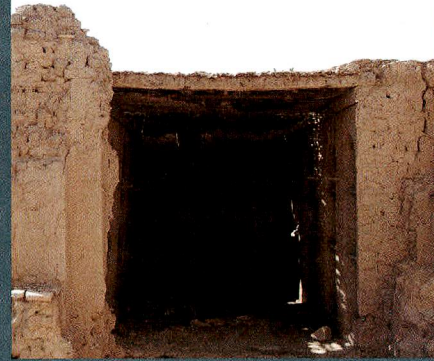
المبنى G10 (البيت الكبير): متصل بسبلة الغرفة التي كانت ذات يوم تستخدمها الحارة بأكملها للاجتماع والعزاء وضيافة المسافرين ولبيت الضيوف. تقع في الطابق الأول، ومدخلها من الشمال عبر ساحة مغلقة عند القناة العلوية للفلج. وكان لها مدخل آخر من بيت العبريين. وقد اختفت الردهة المؤدية إلى السبلة، وتركت القاعة مكشوفة للعيان.

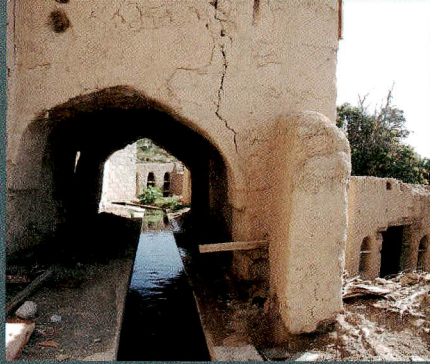
المبنى D5، يمتد فوق الفلج ليتصل عملياً بالبيت، مشكلاً ممراً مظللاً يوصل إلى المياه. وكانت الغرفة التي تعلوه غرفة عائلية واستخدمت كذلك للمبيت ليلاً. ويتأتى الدخول عبر فجوتين مقوستين مستدقتين في الجهتين الشرقية والغربية.

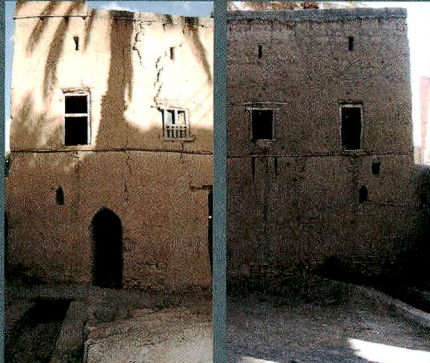
المبنى H1، يحتوي على بوابة شرقية (الصباح الشرقي) وكذلك مرفق للوضوء من جهته الشمالية.

وتمر القناة السفلية للفلج عبره من الغرب وتخرج من الحارة عبر الجدار الشرقي. والمرفق مقسوم إلى غرفتين صغيرتين للوضوء ولهما مدخل ضيق موصل إليهما.

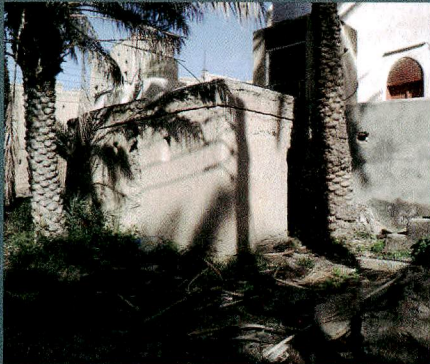
المبنى G4، يحتوي على غرفة وضوء مسورة بجدران ولها سقف مستو. ويدخل الفلج إليها من الساحة العامة المحيطة بالسلم الرئيسي المؤدي إلى المسجد، ويشق طريقه ليخرج من الجانب الآخر ويواصل مساره عبر الساحة العامة أمام البوابة الغربية. وتنقسم غرفة الوضوء إلى تجويفين يمكن الدخول إليهما عبر ممر جانبي، وكانت الغرفة تُستخدم حتى استحدث نظام خزانات المياه التي تمد دورات المياه التابعة للمسجد بالمياه آلياً.

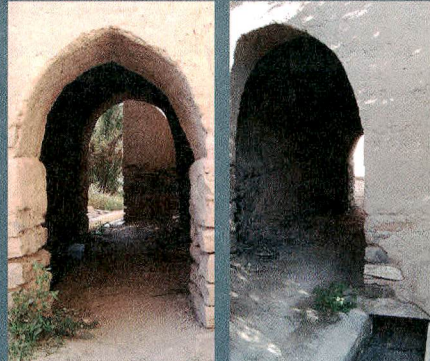
المبنى G9، يشتمل على قناة مائية يحيط بها تماماً. يدخل الفلج إلى المبنى عبر الساحة العامة من أمام المسجد ويشق طريقه حتى يصل إلى البيت ويدخل إلى المبنى المجاور G10. ويمر الفلج عبر ثلاثة تجاويف: التجويف الأول مدخله من الردهة، وهو متصل بالتجويف الأوسط، أما التجويف الخلفي فمدخله من الردهة أيضاً لكنه مستقل، ولا يوصل إلى التجويفين الآخرين. وكانت هذه التجاويف تستخدم للتخزين، ويبدل على ذلك الكوى التي على الجدران.

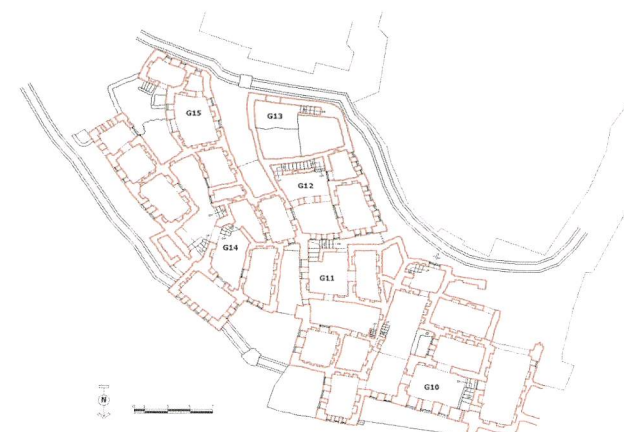
الشكل ٤ - ٢٥: رسم يدوي يراعي المقاسات للبيت G10.

G10: Lower level

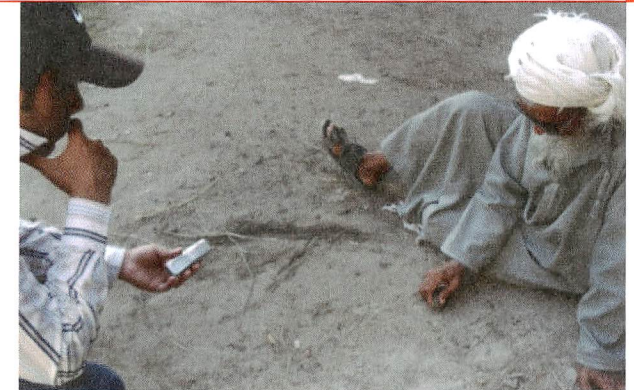
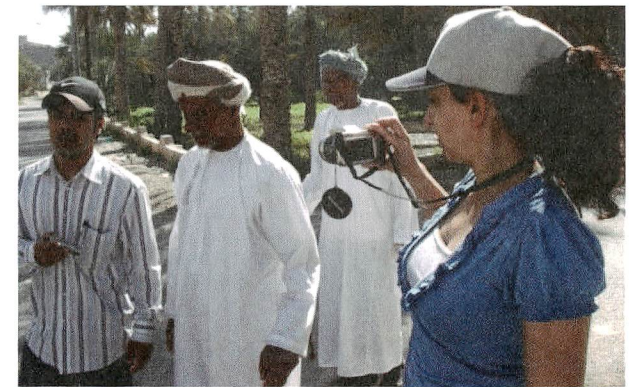
الشكل ٤ - ٢٨: جداول بيانات مكتملة لمجموعة المساكن G10-G15.

Harat as-Saybani (Birkat Al Mawz) Documentation Project Documentation Context Sheets		
Character Zone	Inventory Number	Element Category
Photo Number	Plan Ref. Number	Date Completed/ By
Title (X)	Owner (Dulan bin Fulan bin Fulan al K)	
<p>Description and key features: (Handwritten description in Arabic) </p> <p>Location in block:</p>

Building Material: (Mud brick, MB; Stone, S; Concrete, C; Composite, K?)	Contiguous structures/ Associations:	
Modifications:	Thumbnail plan:	
Conservation issues:		
Other information sources:

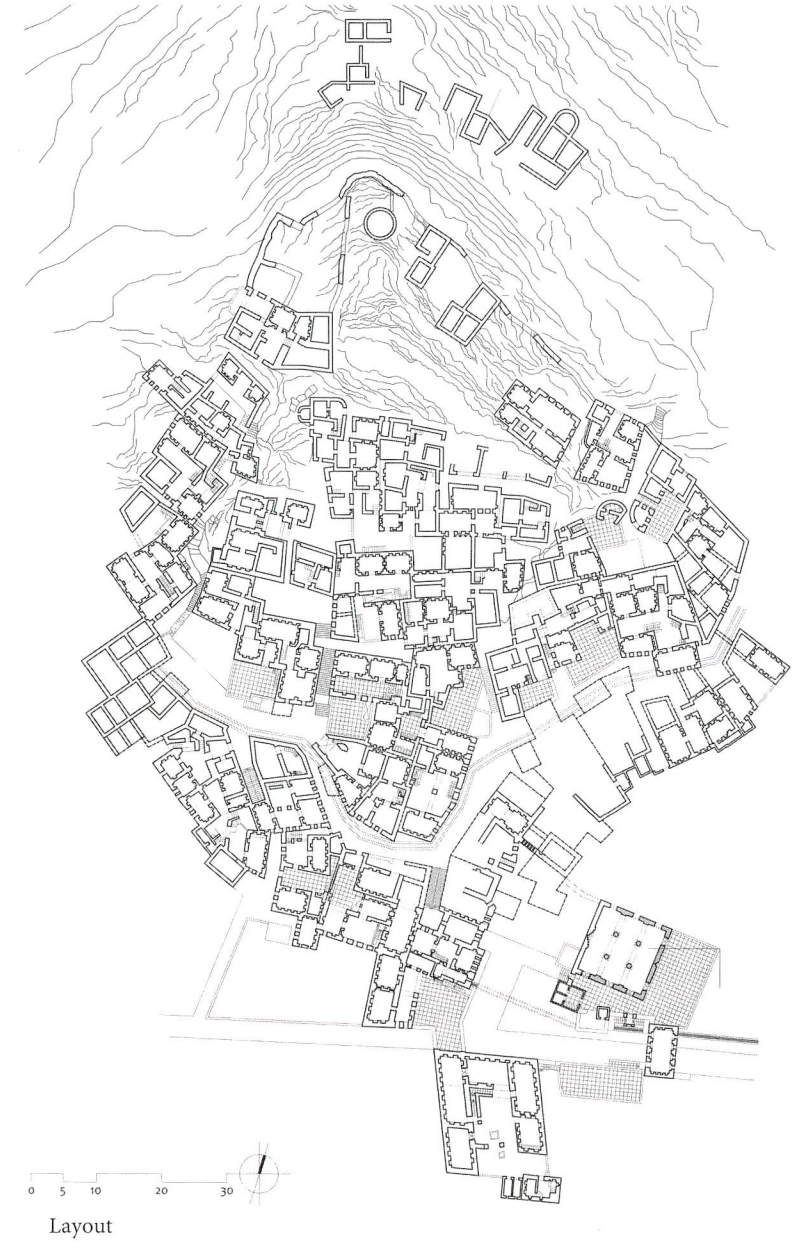
الشكل ٤ - ٣٠: مخطط حارة السيواني وفقاً للتوثيق الميداني.

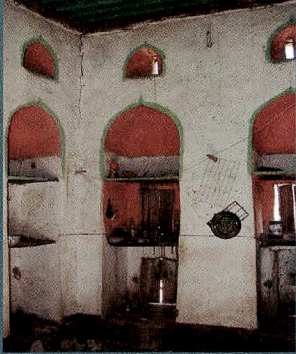
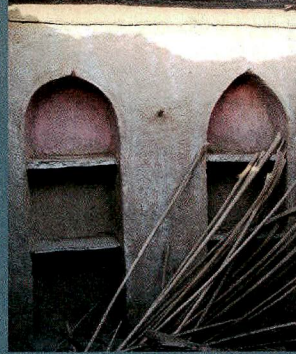
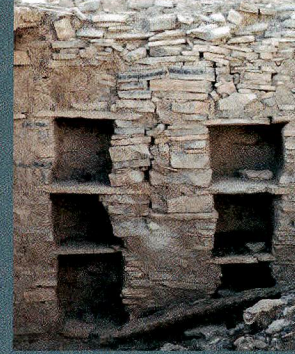
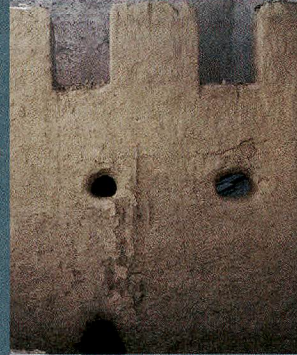
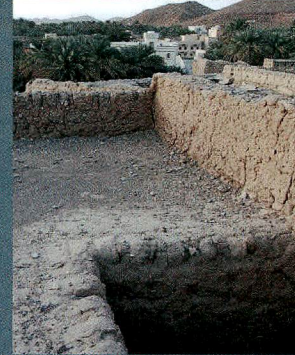
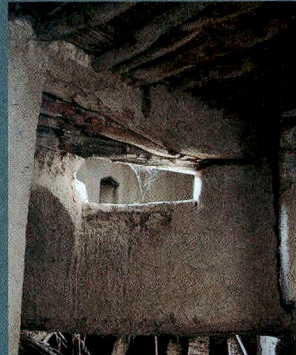
المسارب هي وسائل تهدف إلى تعزيز التهوية والإضاءة في الغرف والممرات، فضلاً عن كونها "أبار إضاءة" من السقف إلى الطابق الأرضي، أو فتحات في الجدران أو الأسطح، فإن المسارب تتيح أيضاً خروج الأدخنة فتكون بمثابة المدخنة. وعندما تكون المسارب عبارة عن جزء غير مكتمل من بنية السقف من زاوية معينة في الغرفة تركت مفتوحة فإنها تزود بدرجات خشبية مثبتة في الجدار للتمكن من الارتفاع إلى السطح. ومن دون هذه الدرجات لا يمكن الوصول إلى السقف لصيانته.

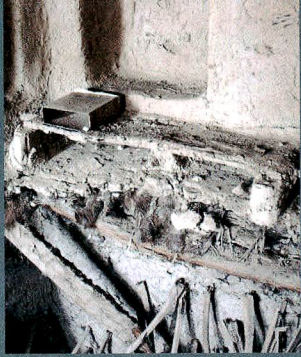
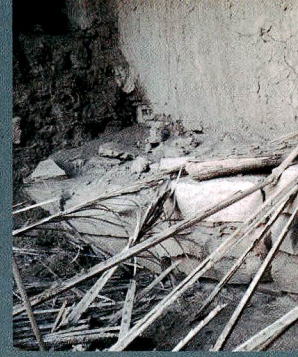
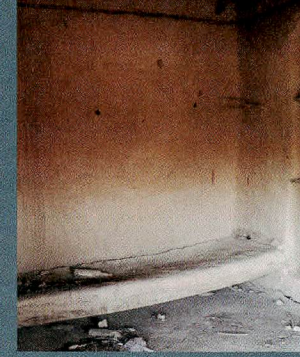
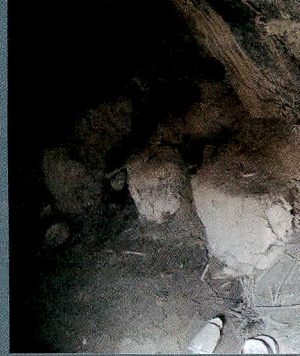
مصاطب تجفيف التمر موجودة في غرف التخزين في الطابق الأرضي، وتشابه في عمقها، لكنها تختلف في عرضها بناء على حجم الكمية المخزنة. هذه المصاطب مبنية من الطوب الطيني، ووجهها الأعلى عبارة عن قنوات متوازية متقاطعة، تفصل بينها دعائم محدبة. وكانت أكياس التمر المنسوجة من سعف النخيل تُصَف فوق بعضها البعض، والسائل "الزيج" الذي تفرزه بفعل الضغط يتدفق من خلال الثقوب في الوجه الأمامي للمصطبة، ويتجمع في جرار من الطين النضيج (التراكوتا) توضع أمام الثقوب.

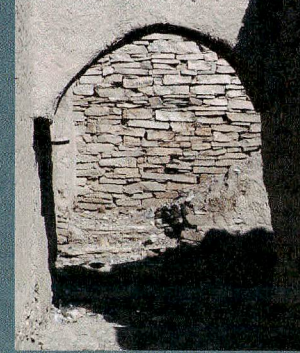
وحدة بناء B4

السلالم مبنية من ألواح حجرية أو طوب طيني، ذات تشطيبات طينية تارة وبدونها تارة أخرى. أولاً ترصف الألواح الحجرية فوق بعضها لبناء الدرجات، ثم تدعم بأقواس من الطوب الطيني، وأحياناً بأضلاع خشبية. وتبنى أقواس متعددة لدعم درجات السلم من أدناه إلى أعلاه، وتبنى أقواس منفردة لدعم الدرجات من يمينها إلى يسارها. وعندما تكون الأقواس ملحقه بالجدران تُبنى في أسفلها كوى. وعموماً يبلغ عرض الدرجات بين ٣٠ إلى ٣٥ سم.

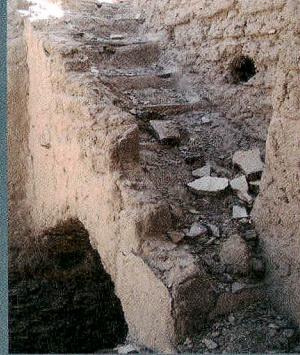
وحدة بناء D2

القوس عبارة عن إطار من الأضلاع الخشبية أو من سعف النخيل، وللقوس نهايتان مدورتان عند قمته تسندان بعضهما بفعل الضغط. ويكون سعف النخيل إما مكشوقاً أو مغطى بطبقة من الملاط الطيني، وهو مقوس طبيعياً أو تم تقويمه. أما الجدار الذي يعلو القوس فيكون مبنياً من الطوب الطيني، ويستحيل أطول وأقل سمكاً كلما زاد امتداد القوس. والأقواس مدببة ومدورة، وعليها زخارف وتارة تخلو منها. تستخدم الأقواس المنفردة عموماً لتأطير الأبواب الداخلة، بينما تستخدم الأقواس المتعددة لتدعيم السلالم.

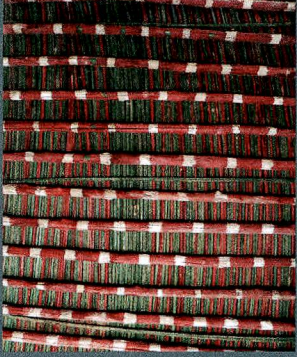
وحدة بناء D9

الأسقف عادة ما تحتوي على أضلاع خشبية وحصائر مطلية ومزخرفة بأنماط مختلفة. ويساعد الطلاء على حماية جذوع النخيل من التلف بفعل الرمة أو الأدخنة أو الأبخرة جراء الطبخ.

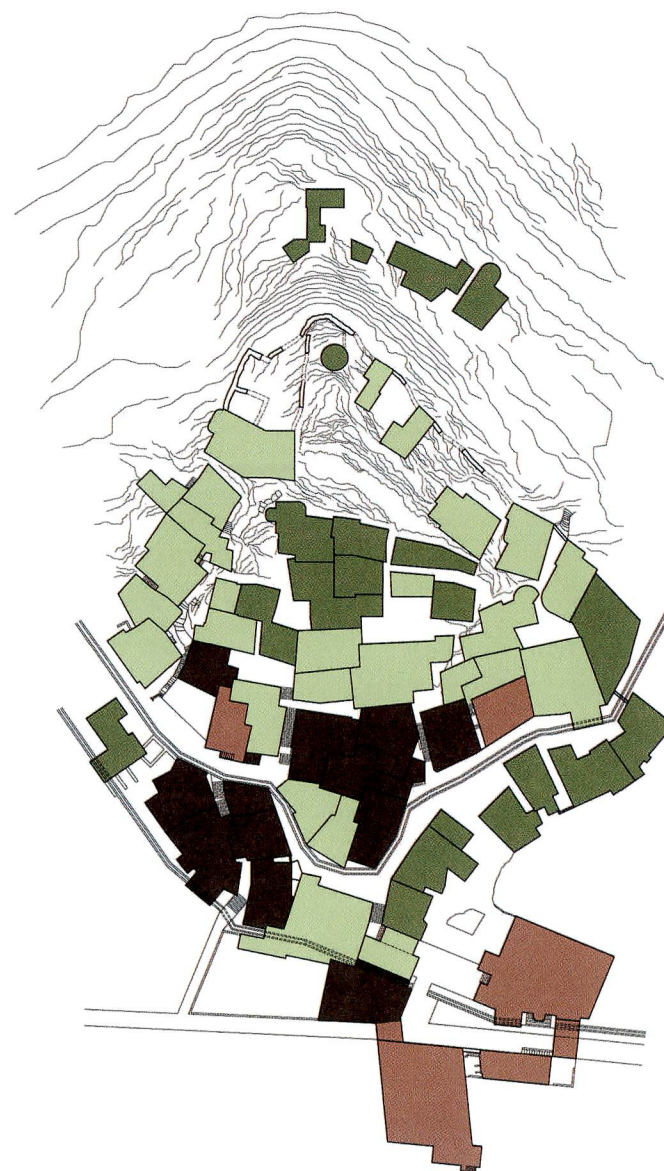
ملائمة
مقبولة
غير ملائمة
متهدمة

الشكل ٦ - ١: حالة الحفظ في حارة السيباني.

- كما أن الانقراض المتداعية ومخلفات السكان المحليين تشكل خطراً كبيراً على الصحة والسلامة، وتحديداً ماثلاً أمام عملية الحفاظ. وتقدم الأشكال من ٦-١ إلى ٦-٣ حالة الحفاظ وأنواع المشكلات التي تعاني منها الحارة (انظر الإصلاحات المقترحة في الفصل العاشر)، في حين يوضح (الشكل ٦-٤) المناطق الرئيسية التي تتراكم فيها الانقراض.

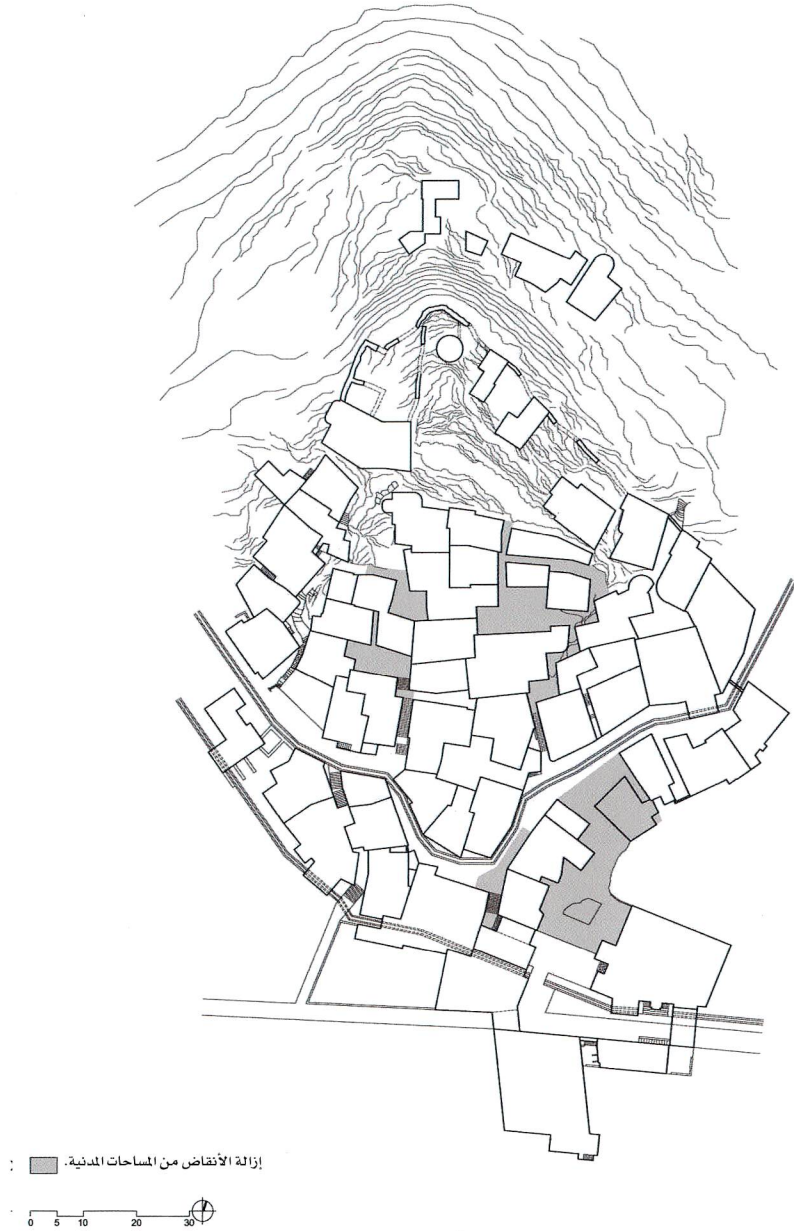
الشكل ٦-٤: خارطة توضح تراكم الأنقاض في حارة السيباني.

تدعيم إعادة البناء بتجميع المواد الأصلية (الأبنية الحجرية فقط)	A1 A2 A3 A4 A7	B1 B2 B3a B4 B8 B9		D4	E2		G1 G2 G3 G5 G6 G7 G16		23 من 71 32.4%=

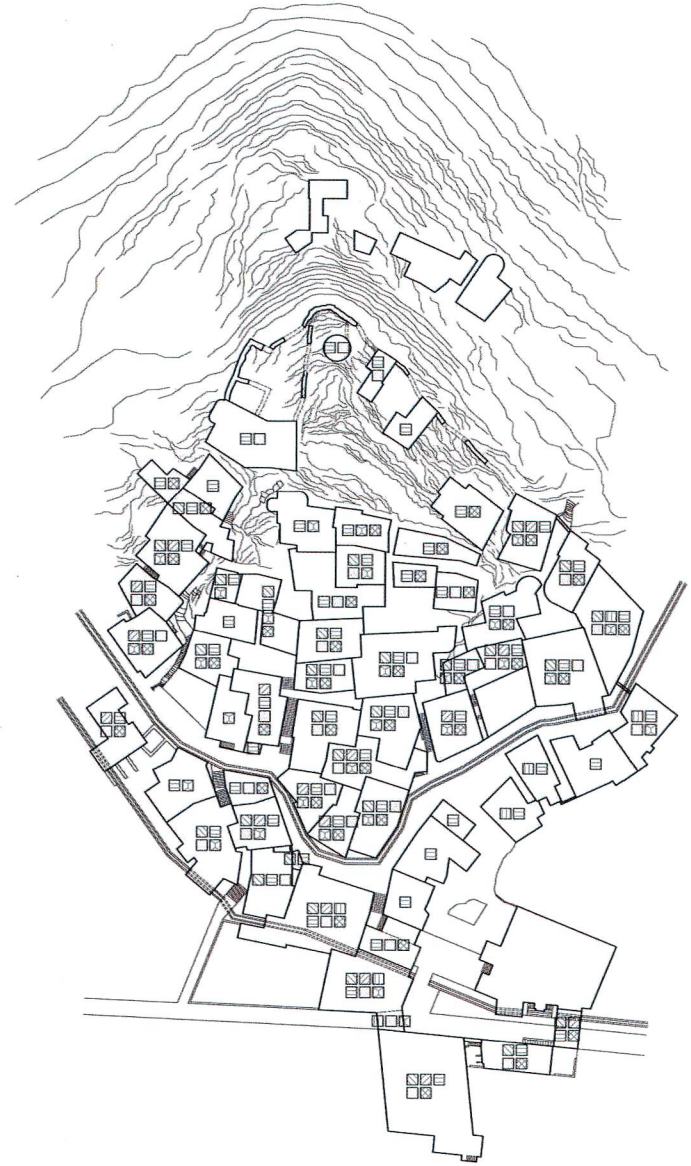
- تآكل السطح أ،
- تآكل السطح ب،
- تآكل السطح ج،
- تآكل السطح د،
- انفصال كساء السطح أ،
- انفصال كساء السطح ب،
- تصدع الجدران

الشكل ٦-٣: تحليل أنواع المشكلات في حارة السيباني.

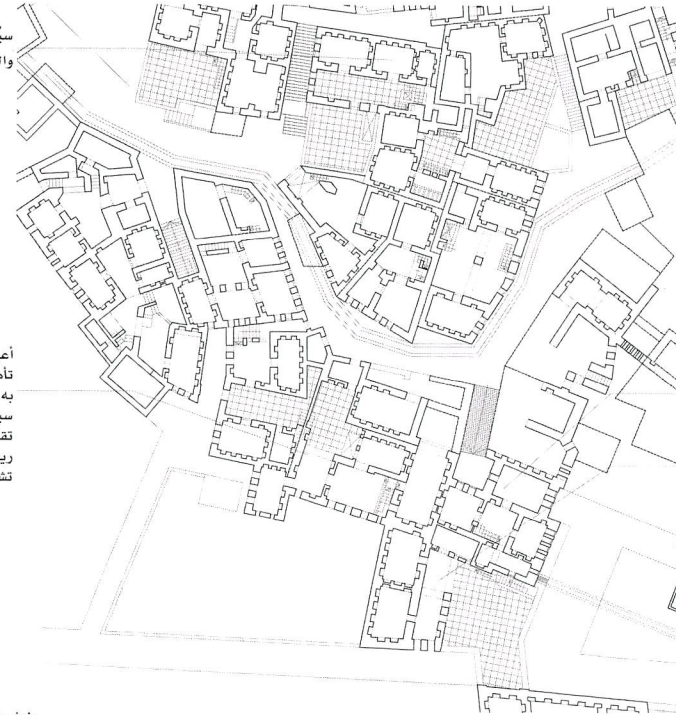
تُعَدُّ ساحة المدخل واحدة من أولويات عملية التطوير، وتشمل عدداً من المباني العامة وشبه العامة، ومساكن مهمة تعود لمرحلة التوسعة الأخيرة للحارة خلال القرن المنصرم (الشكل ٨-٢).

سيُعاد بناء المباني من C1 إلى C6 والسبلة C3a وتدعيمها وفق الحاجة.

أعيد بناء البيت الكبير G10 وأعيد تأهيل جزء منه، والسبلة المرفقة به في الطابق الأول (سبلة الغرفة) سيتم تطويرها كاستراحة ضيوف تقليدية بحيث تطل على منظر ريفي رائع تمتد على طول قناة فلج تشق طريقها شرقاً.

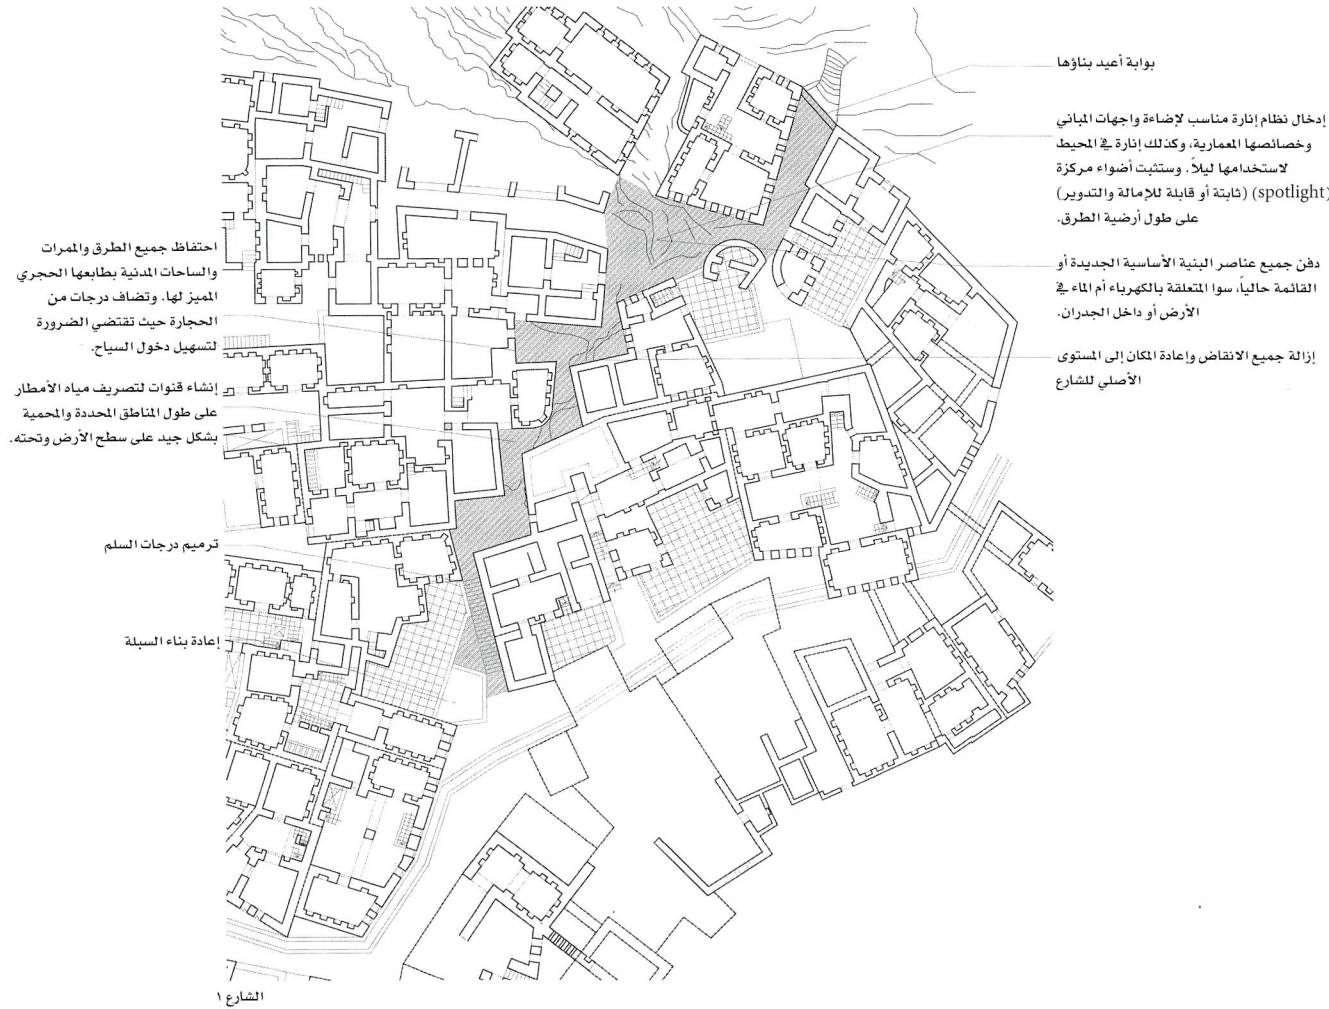
الشكل ٨-٧: مقترح للشارع الشرقي في حارة السيباني.

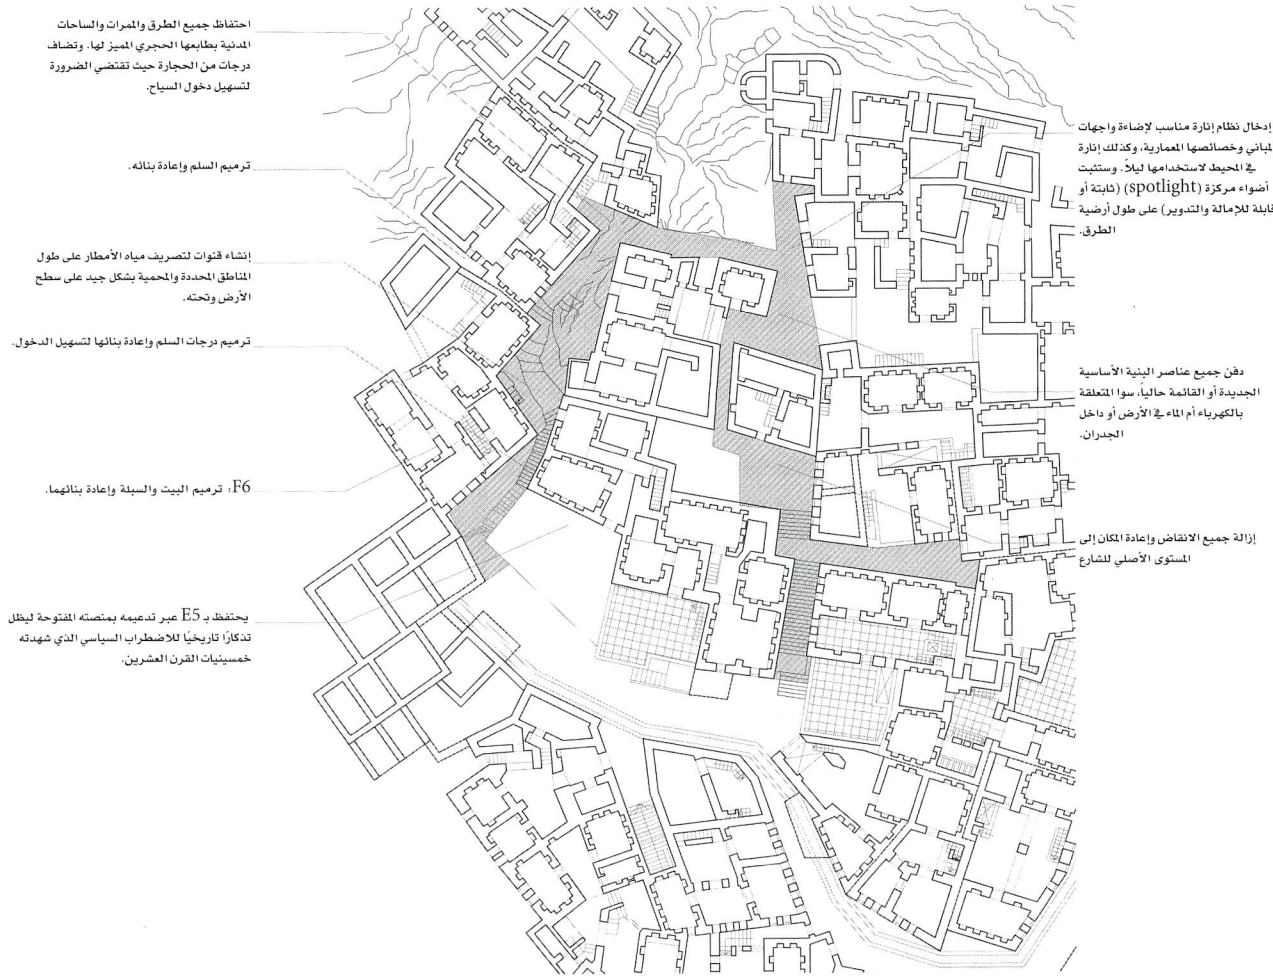
الشارع ٢ و ٣

الشكل ٨-٨: مقترح للشارع الشرقي في حارة السيبياني.

- الشوارع والمسارات: ينبغي أن تحتفظ جميع الشوارع والممرات والساحات المدنية بطابعها الحجري، وحين تقتضي الضرورة يمكن إضافة درجات حجرية لتسهيل حركة السياح، كما أنه سوف يُعنى بتيسير وصول ذوي الاحتياجات الخاصة رغم أن طبيعة الموقع للأسف تشكل بعض العوائق.

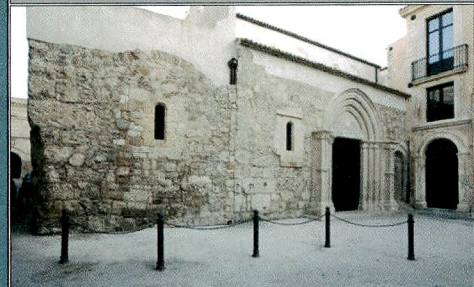
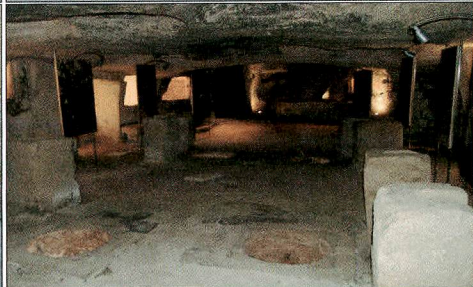
<p>كاتدرائية القديس بطرس في عصر المسيحية الأولى إيمانويل فيدوتي سيراكوسا (إيطاليا)، ٢٠٠٩</p> <ul style="list-style-type: none"> الكشف عن تراصف الجدران والتساوير الحصينة البيزنطية. إعادة بناء السقف المقتنى حيث انفصلت شامة مضلعة خشبية عن الجدران. إعادة بناء بوابة المدخل حيث انفصلت لوحة سميكة من حديد (Cor-Ten) عن جوانب القوس. إدخال أرضيات الترازو، والكشف عن بقعة من أرضية تعود للعصر البيزنطي. إدخال أبواب داخلية تنزلق للجانبين مصنوعة من حديد (Cor-Ten). 	<p>طاحونة زيت تحت الأرض ستوديو - أرشيلاب غلوغانيللو، ليتشي، (إيطاليا)، ٢٠٠٨</p> <ul style="list-style-type: none"> تمييز واضح بين الإضافات والنسيج الأصلي دمج مواد حديثة (حديد Cor-Ten)، وزجاج مع الحجر التقليدي، لأغراض التجديد الفراغي والإضاءة. 	<p>برج جافينا ماري كاستلو مارتينييز فورمنتيرا (إسبانيا)، ٢٠٠٨</p> <ul style="list-style-type: none"> استبدال الإجزاء المفقودة بمواد مشابهة (حجر كلسي محلي، وحجر رملي، وخلطة كلسية) ترميم واستبدال محدود للأجزاء المتهدمة، والتي كان يمكن أن تضعف سلامة البرج. التمييز الواضح بين المواد المضافة والنسيج الأصلي 	<p>قلعة فورميجينه المصممون المتحدة فورميجينه، مودينه (إيطاليا)، ٢٠٠٧</p> <ul style="list-style-type: none"> الكشف البصري عن الخنادق والمسارات، التي كشفت عنها الثقاب البعثات الأثرية. الكشف البصري عن البقايا المعمارية (الأساسات الحجرية للجدران) من خلال الأرضيات الزجاجية إدخال جسور المشاة، والأدراج، وطوابق الميزانين. تقديم أرضيات، وتجهيزات إعادة دهن الجدران
